**浙江省椒江绿色药都小镇  
原台州市宁江化学厂地块  
土壤污染状况详细调查报告  
(备案稿)**

**编制单位：浙江环安环保工程有限公司**

**编制时间：二〇二一年十月**

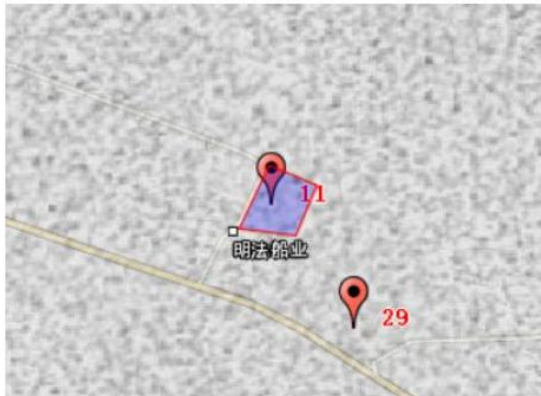
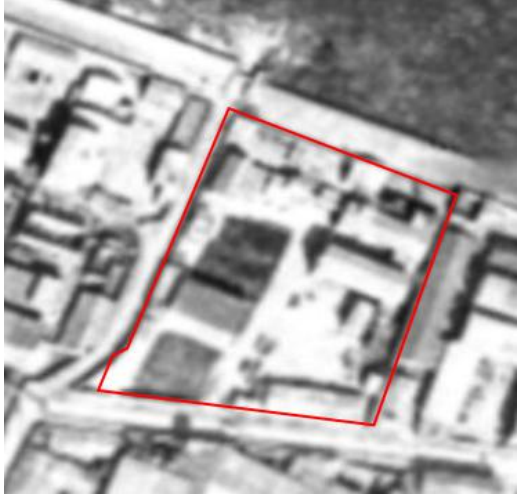
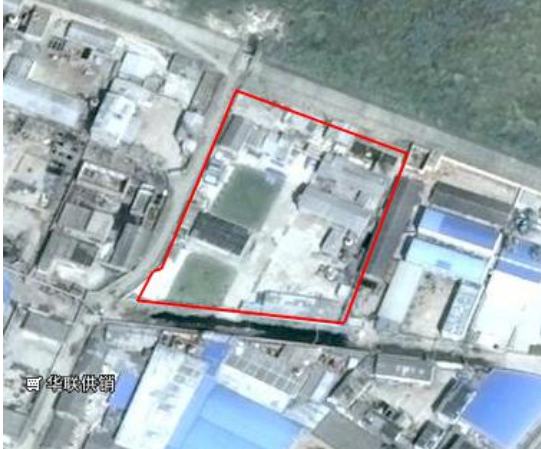
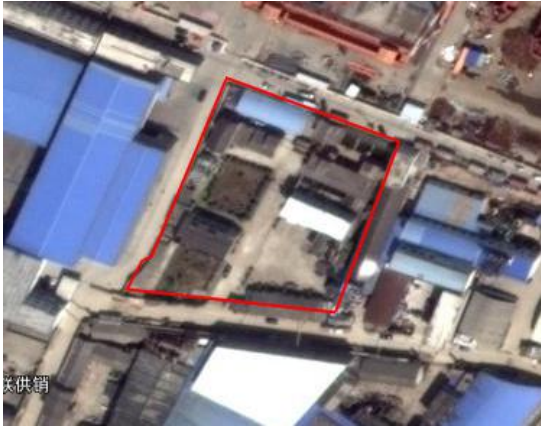
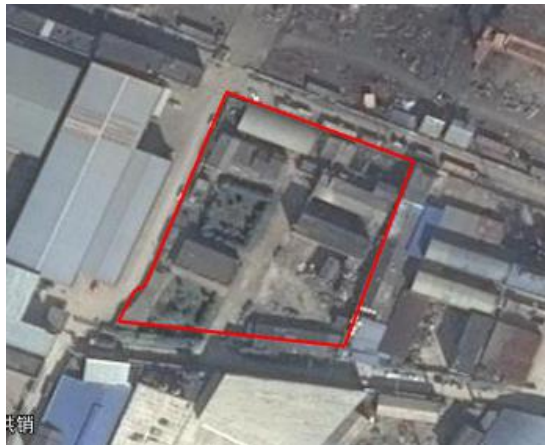
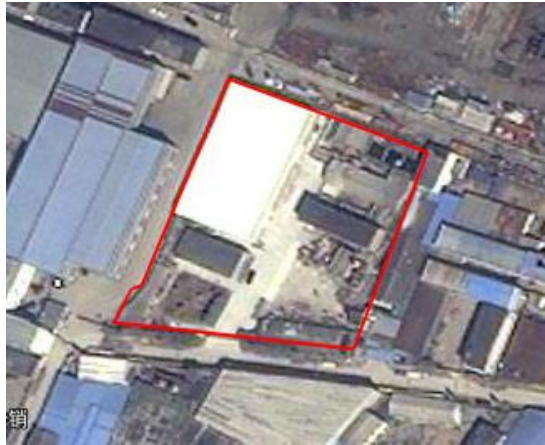
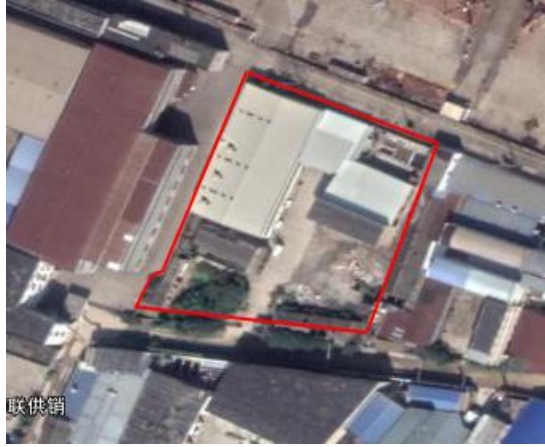
图 2.4-1 台州宁江化学厂历史卫星航片

查阅卫星影像资料,地块卫星影像资料最早可追溯到 20 世纪 70 年年代,70 年代由于时间久远,无清晰影像,2000 年—2018 年卫星影像资料如下图所示,由。

| | <p>20 世纪 70 年代，地块为荒地</p> |
| | <p>2000 年左右，宁江化学厂成立</p> |
| | <p>2006 年 9 月，厂区构筑物建设和分布变化不大</p> |
| | <p>2010 年 3 月，西北区域翻新原料仓库</p> |

| | 2012 年 1 月，宁江化学厂停产，原厂址闲置 |
| | 2014 年 5 月，西北区域原有仓库拆除，地面硬化、搭设挡雨棚 |
| | 2018 年 11 月，场地北侧原临时车间搭设挡雨棚，开始进行垃圾分选 |

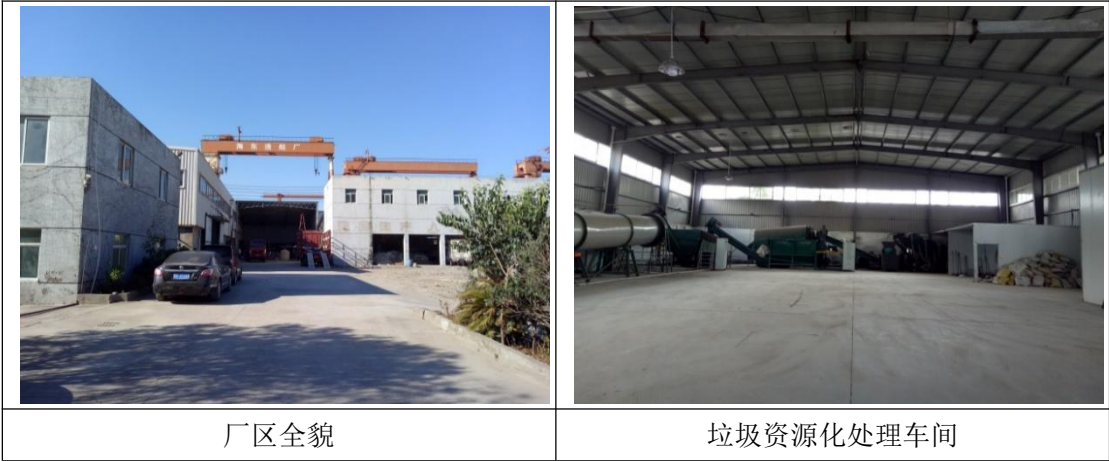
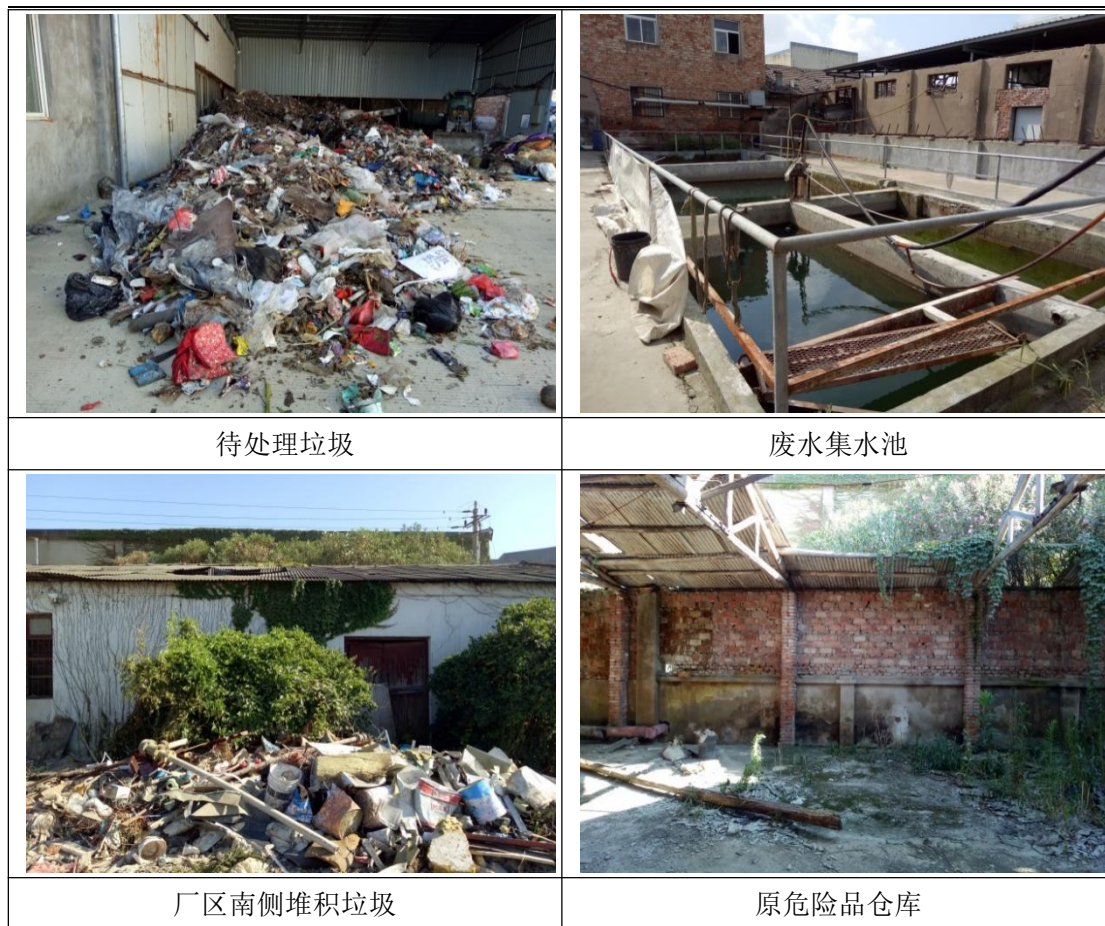
图 2.4-3 台州市宁江化学厂地块现状

2019 年 4 月，现场踏勘时台州市宁江化学厂建筑物仍未拆除，原厂房曾用作垃圾资源化处理站，现已关闭；防雨棚内堆积待处理垃圾，原水池用作废水收集池，水池内水体目前为雨水；原危险化学品库目前空置，厂区空地部分区域堆放垃圾，在调查期间已完全清除，场地车间内地表硬化情况较好，车间外（原氰化钠储罐区和危险品仓库）存在硬化破损严重和未硬化情况。

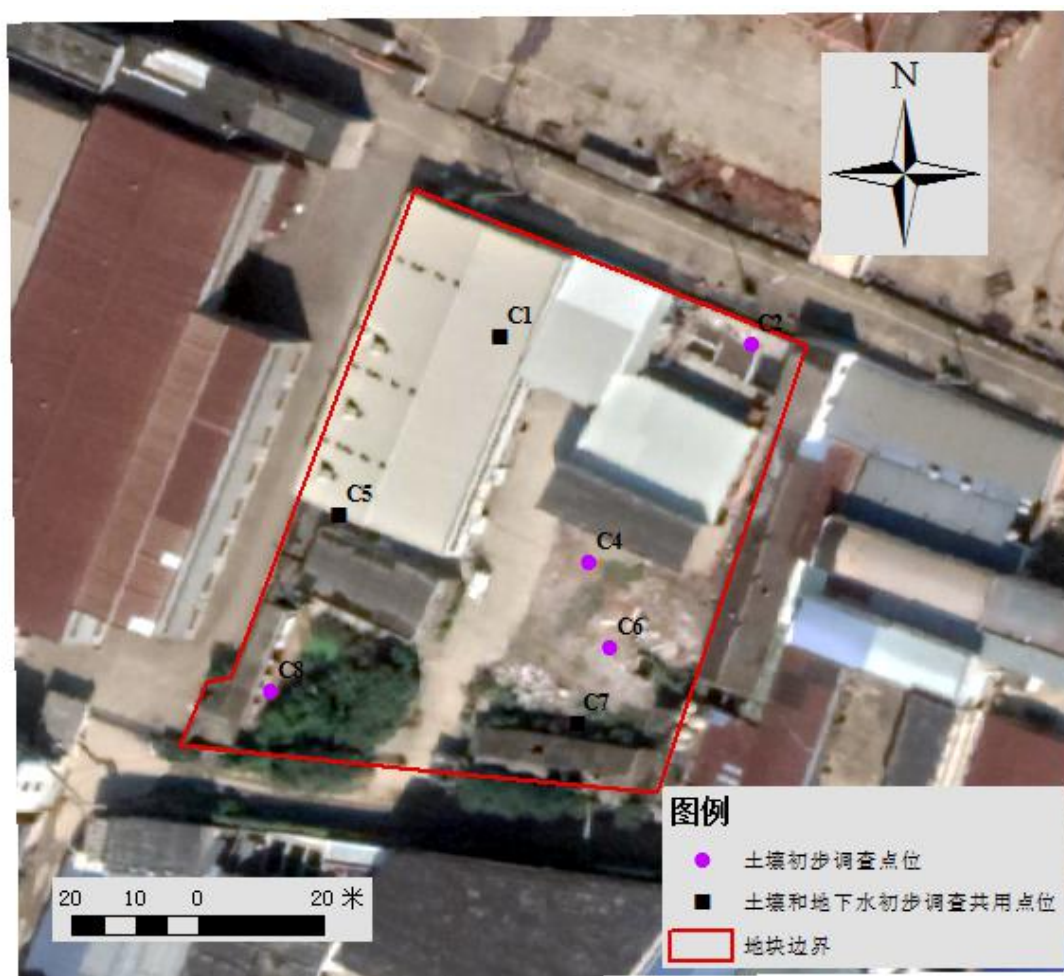
图 3.2-1 土壤及地下水初步调查点位布设图

地块初步调查阶段土壤采样水平布点采用系统布点法结合专业判断法，3m 以内深层土壤的采样间隔为 0.5m，3m-6m 采样间隔为 1m，6m 至地下水采样间隔为 2m。该地块现场采样时共采集 7 个土壤点位、其中 3 个土壤及地下水复合点位，共采集土壤样品 30 个，土壤平行样品 3 个；地下水样品 3 个，地下水平行样 1 个。

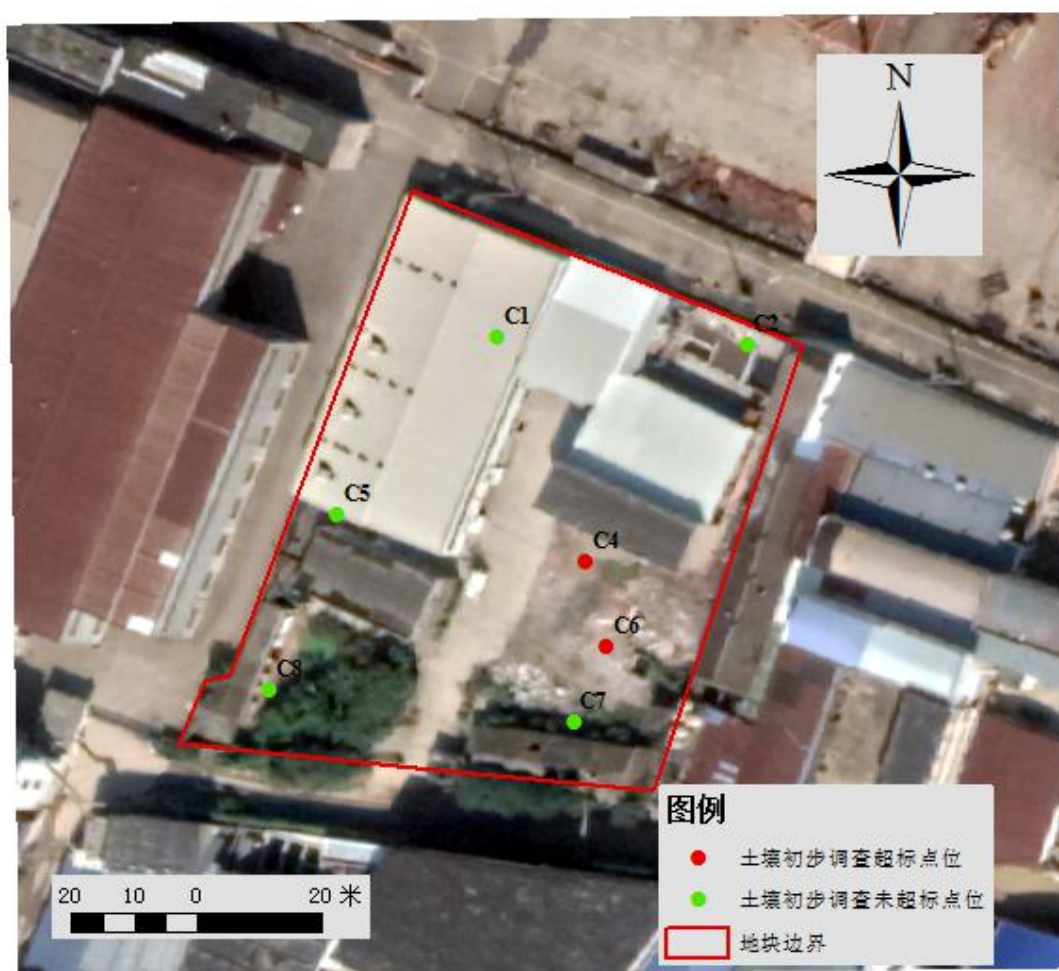
图 3.2-2 初步调查土壤超标点位分布图

对初步调查阶段土壤样品和地下水样品的检测数据分析处理后发现，台州市宁江化学厂退役地块内，土壤点位 C4 和 C6 存在超标情况，超标因子均为氯仿，其中 C4 位于原一号车间，C6 位于原氰化钠储罐。地块使用历史上，曾存储过二氯甲烷等物质，推测土壤样品中的氯仿（三氯甲烷）为相关原辅料遗撒、扩散，并发生迁移转化进入土壤环境而带来的污染，也有可能为地块生产和储存过程中使用过氯仿，但并未在收集到的资料中有记录。

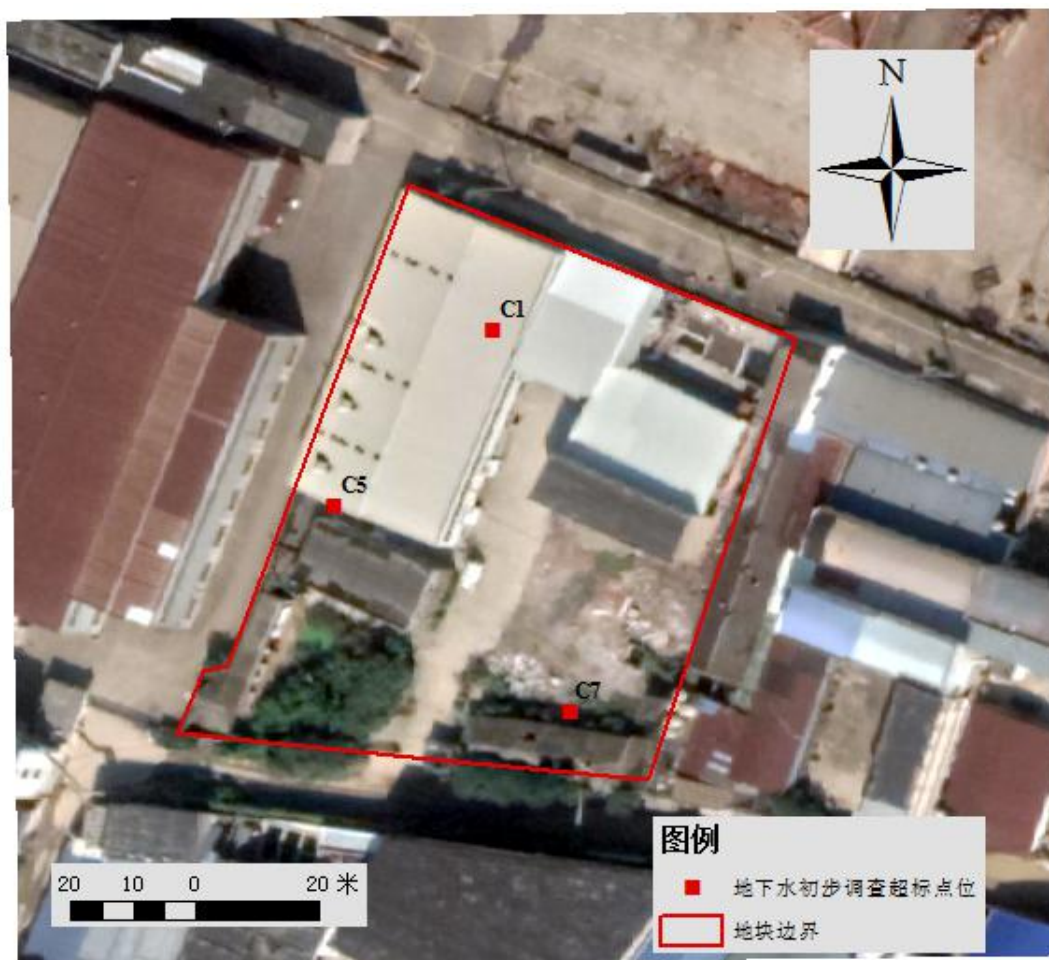
图 3.2-3 初步调查地下水点位超标分布图

地下水点位 C1、C5、C7 存在超标情况，超标因子为氨氮、耗氧量、氯化物、甲醛、苯胺、二氯甲烷、苯。其中，C1 位于原仓库，C5 位于原污水站及应急池，C7 位于危险品仓库。地块使用历史上，曾存储过甲醛、二氯乙烷、二乙烯三胺、十八烷基胺、液氨等物质，推测地下水中的超标因子为相关原辅料遗撒并经雨水淋溶等途径进入地下水，并且部分物质发生迁移转化生成新的污染因子。土壤样品和地下水样品超标情况见下表，超标点位分布情况见下图。

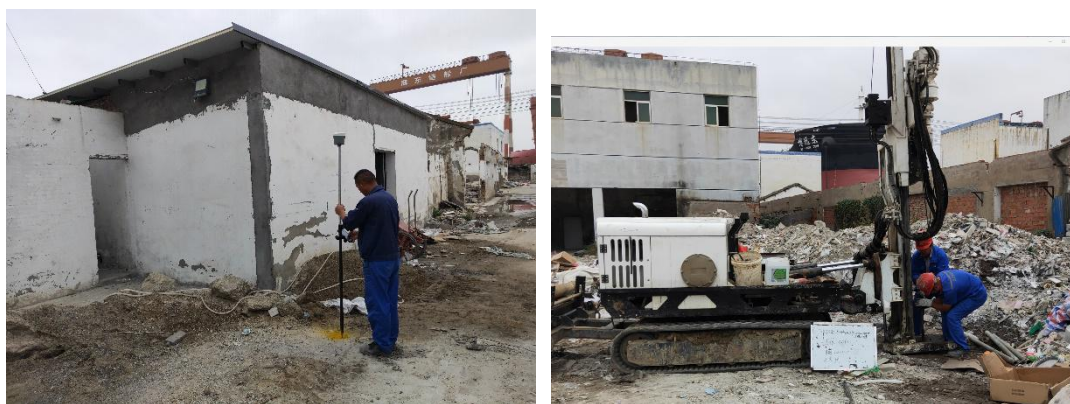
图 4.4-2 Geoprobe 钻探系统

(5) 将内钻杆和带有第二段土样的衬管从外套管中取出。

取样示意图如下：

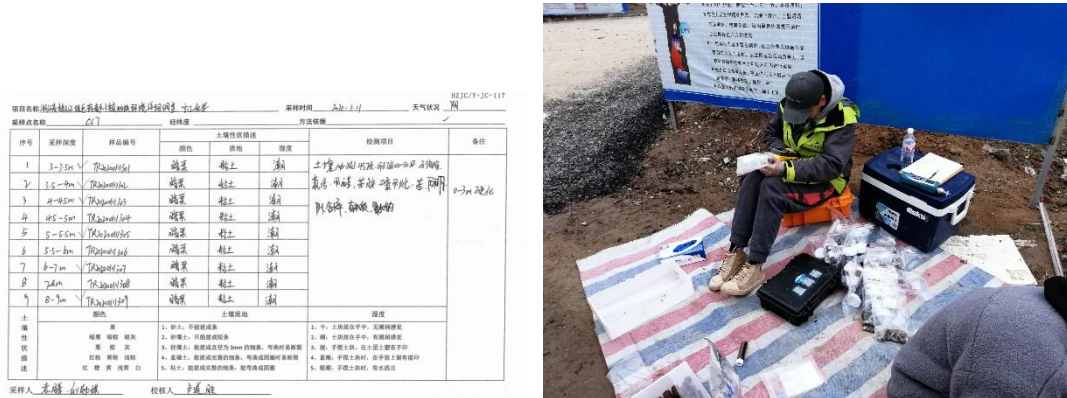
图 4.4-4 现场采样记录

(1) 现场记录。钻探过程中，将土样按其深度摆放，如下图所示。记录不同深度土层的各项物理性质（如质地、颜色、密实度与气味等）。

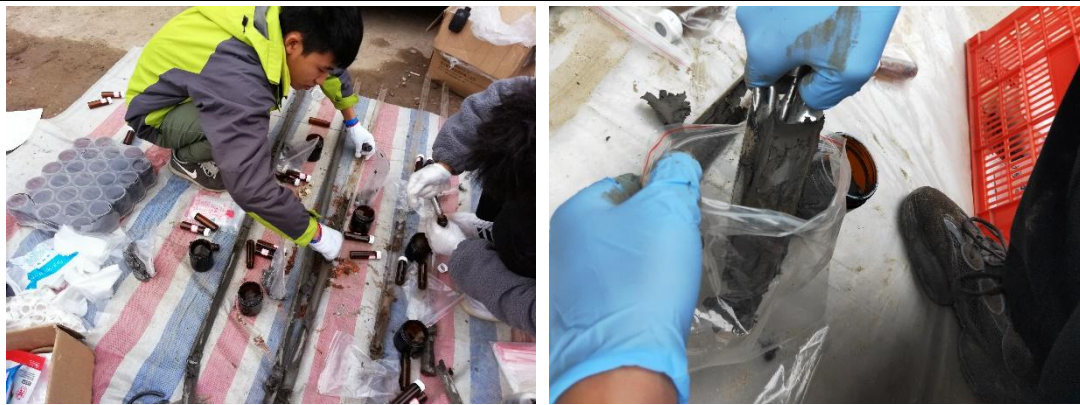
图 4.4-6 土壤样品采集

(3) VOCs 样品采集。由于 VOCs 样品的敏感性，取样时要严格按照取样规范进行操作，否则采集的样品很可能失去代表性。VOCs 样品采集可以分为以下几步：①剖制取样面：在进行 VOCs 土样取样前，应使用弯刀刮去表层约 1 cm 厚土壤，以排除因取样管接触或空气暴露造成的表层土壤 VOCs 流失。②取样：迅速使用针管取样器进行取样，取样量为 5 g 左右，并转移至加有甲醇保护液的 VOCs。

(4) 非挥发性（Non-VOCs）样品采集。Non-VOCs 是指非挥发性的物质，如重金属、SVOCs、TPH 等污染物。为确保样品质量和代表性，本项目 Non-VOCs 样品的取样过程与 VOCs 取样大致相同，但 Non-VOCs 土壤样品取出后，采用专用 250 mL 广口采样瓶装满（不留顶空）。

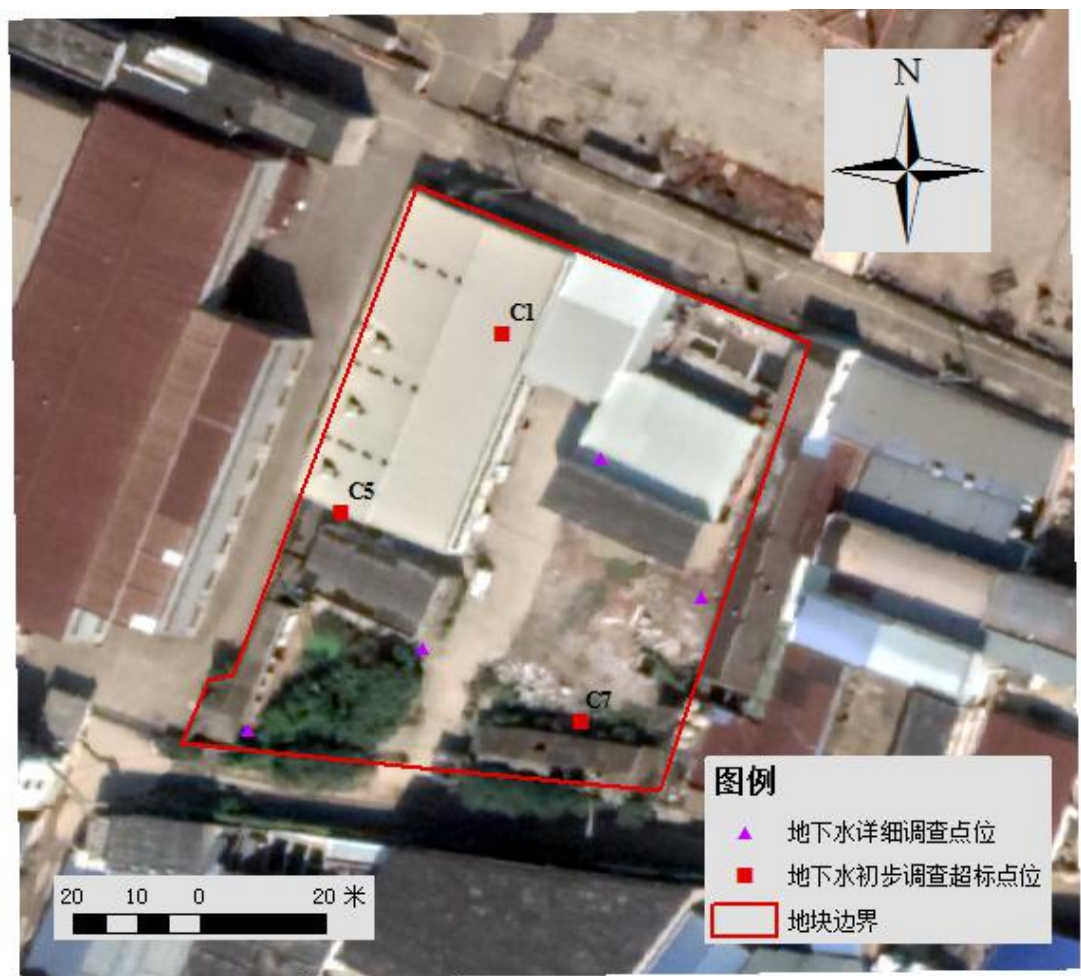
图 4.5-1 地下水详细调查采样点位

详细调查阶段共布设 4 口地下水监测井，编号为 CC1、CC2、CC7 和 CC8。其中 CC7 设置在初步调查土壤超标点位周边、地块下游；CC8 设置在原一号生产车间，地块下游；CC1 和 CC2 设置在地块上游，查清污染物在地块含水层内

分布状况。综合调查工作时间紧急性和经济性等因素，地下水详细调查点位与土壤详细调查点位重合。

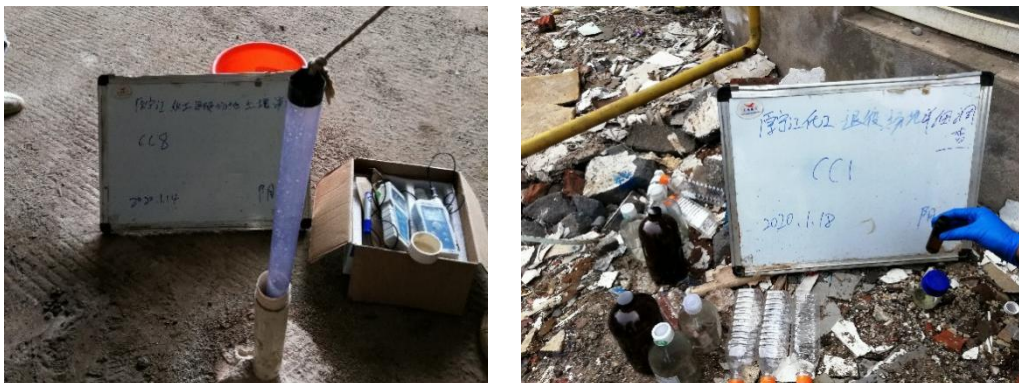
图 4.5-3 地下水快速检测及样品采集

洗井一般分两次, 即建井后的洗井和采样前的洗井。在洗井前后及洗井过程  
中应至少监测 pH 值、电导率、浊度、水温并记录水的颜色、气味等, 条件许可  
时, 还应监测氧化还原电位、溶解氧和总溶解盐含量。建井后的洗井首先要求直  
观判断水质基本上达到水清砂净, 同时 pH 值、电导率、浊度、水温等监测参数  
值达到稳定, 即浊度等参数测试结果连续三次浮动在 $\pm 10\%$ 以内, 或浊度小于 50  
个浊度单位。取样前的洗井应至少在第一次洗井 24 小时后开始, 其洗出的水量  
至少要达到井中储水体积的三倍, 同时要求 pH 值、电导率、氧化还原电位、溶  
解氧、浊度、水温等水质参数值稳定, 但原则上洗出的水量不高于井中储水体积

的五倍。洗井一般可采用贝勒管、地面泵和潜水泵。

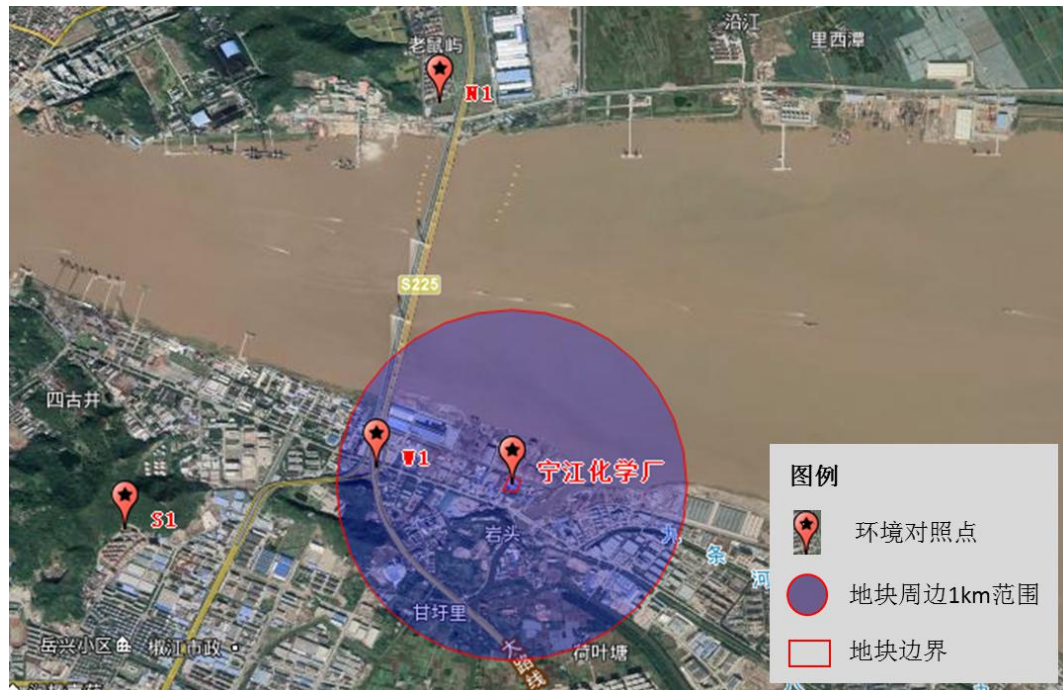
图 4.7-1 环境对照点采样点位

为准确描述和刻画地块内土壤和地下水污染情况，此次调查在地块周边布设了 3 个土壤和地下水采样点位。环境对照点主要分布在远离地块污染影响范围，且未受人为扰动或扰动较小相对未被污染处。由于椒江南边工业企业聚集，污染可能性高，故在椒江北岸未受明显污染处布设 1 个环境对照点，以查明地块土壤相对区域土壤污染情况。

土壤采样深度为 0-0.5m、0.5-1m、1.5-2m、2.5-3m、3-4m、5-6m；地下水采样深度为水位下 0.5m 和含水层底部，共采集土壤环境对照样品 18 个，地下水环境对照样品 6 个。采样点位示意图如下图，采样信息如下表。

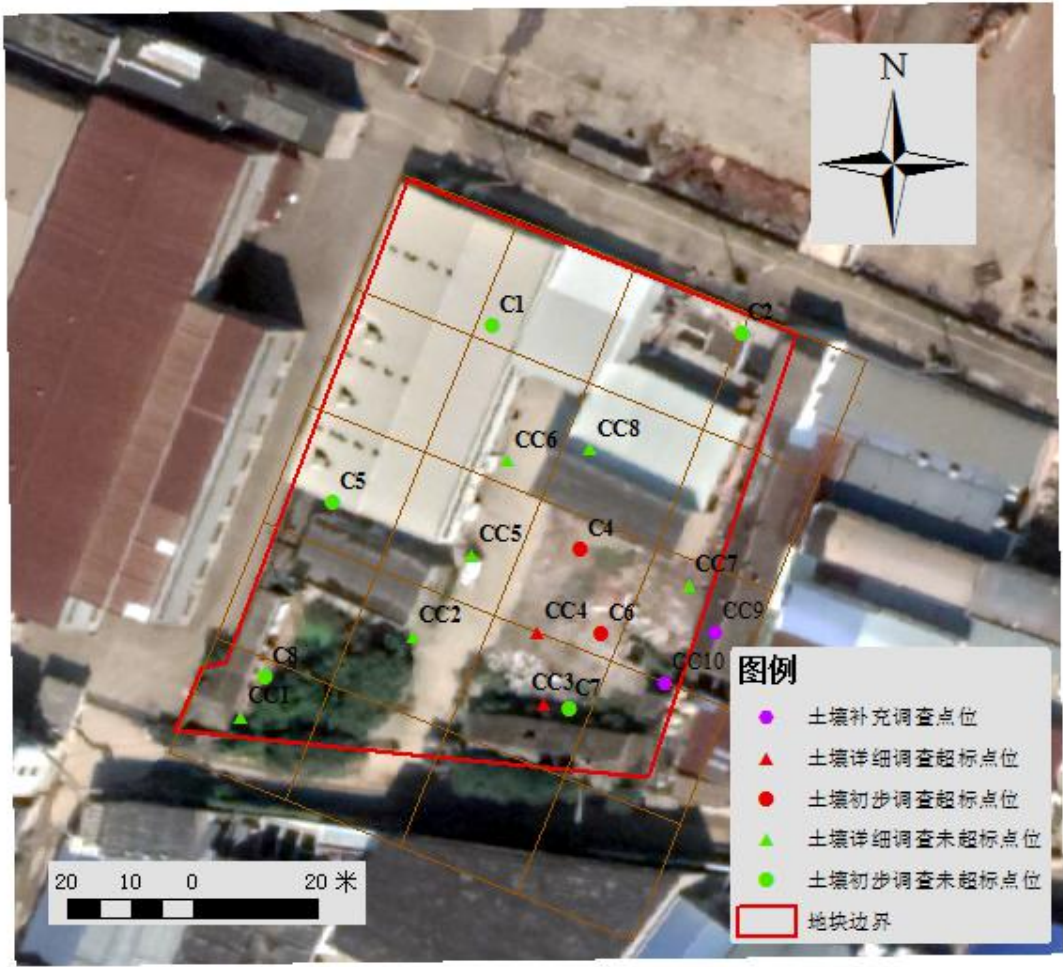
图 6.1-1 补充调查采样布点

为进一步核实地块超标点位周边污染情况，准确划定地块污染范围。2020 年 11 月，对地块初调超标点位 C6 周边以及地块东侧边界区域进行补充调查，共布设 2 个土壤补充调查点位：CC9 和 CC10。采样布点图如下图所示，采样信息见下表。
